# **LOS REVESTIMIENTOS CERAMICOS EN EL PABELLON DE CARLOS V DEL REAL ALCAZAR DE SEVILLA. TOMO II**

**ESCUELA TECNICA SUPERIOR DE ARQUITECTURA**

**Doctorando, José Castro Fuertes**

**Fichas de daños**

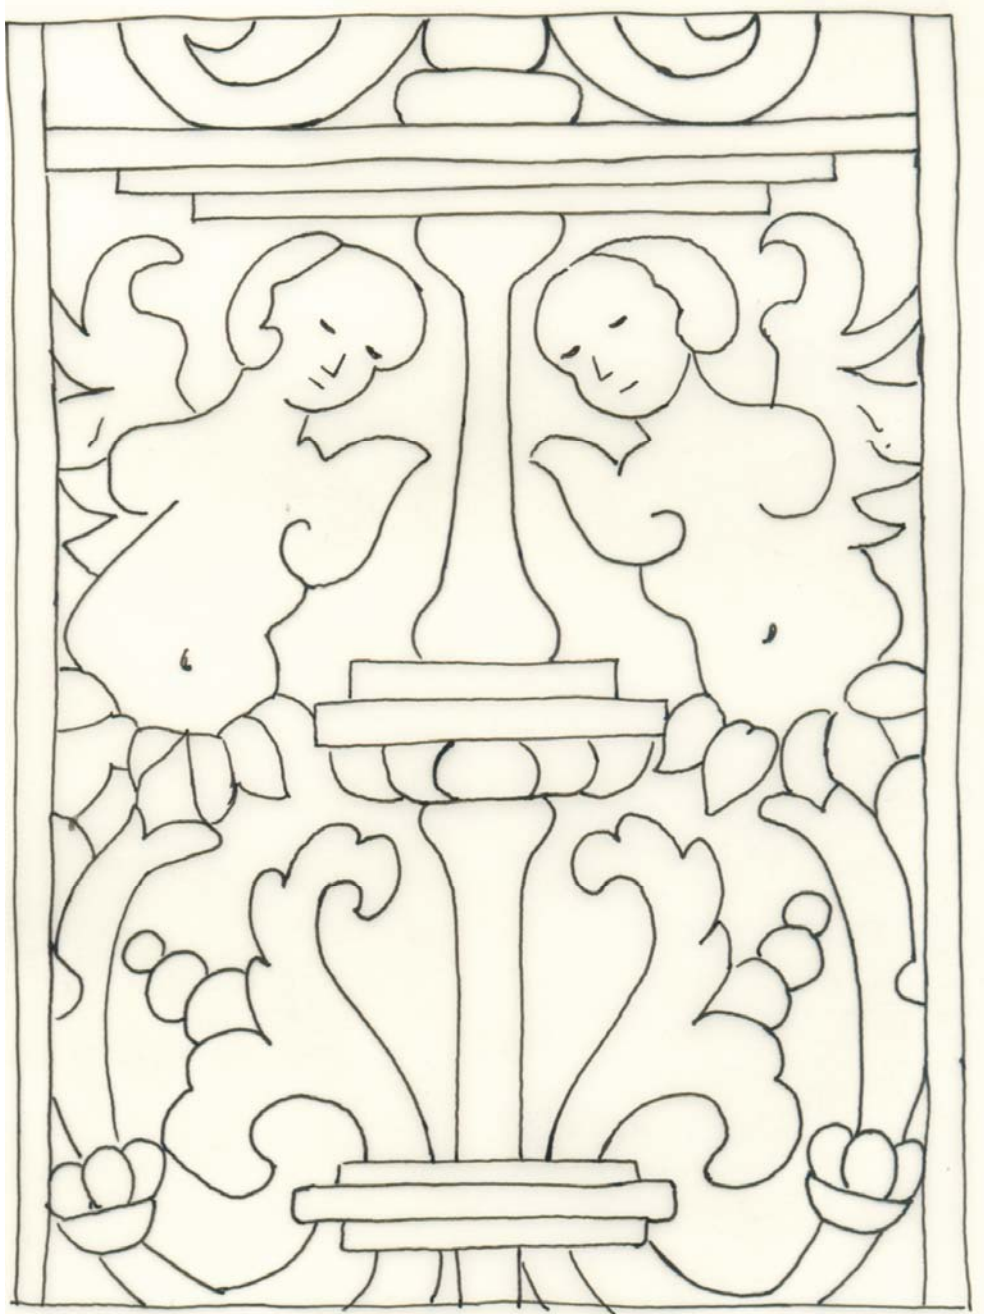
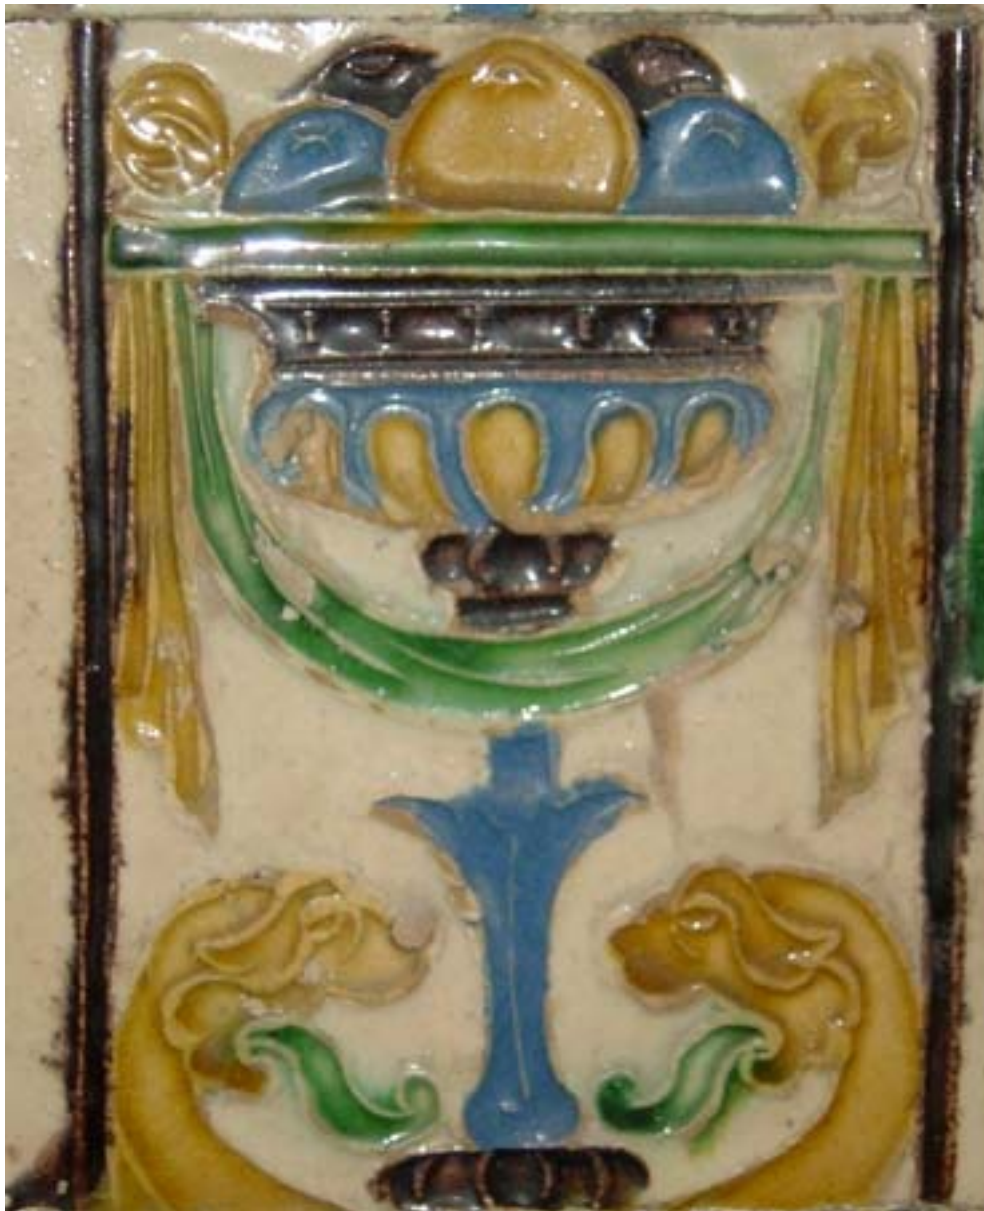
## T22

<b>TIPO</b>	Azulejo de arista, para cenefa. Siglo XVI
<b>COLOR</b>	Blanco, melado, azul, verde y negro.
<b>MOTIVO</b>	Ángeles en jarrones abalaustrados y vegetales.
<b>TAMAÑO</b>	13 x 16 cm.
<b>POSICIÓN</b>	
<b>PROCEDENCIA</b>	Desconocida.

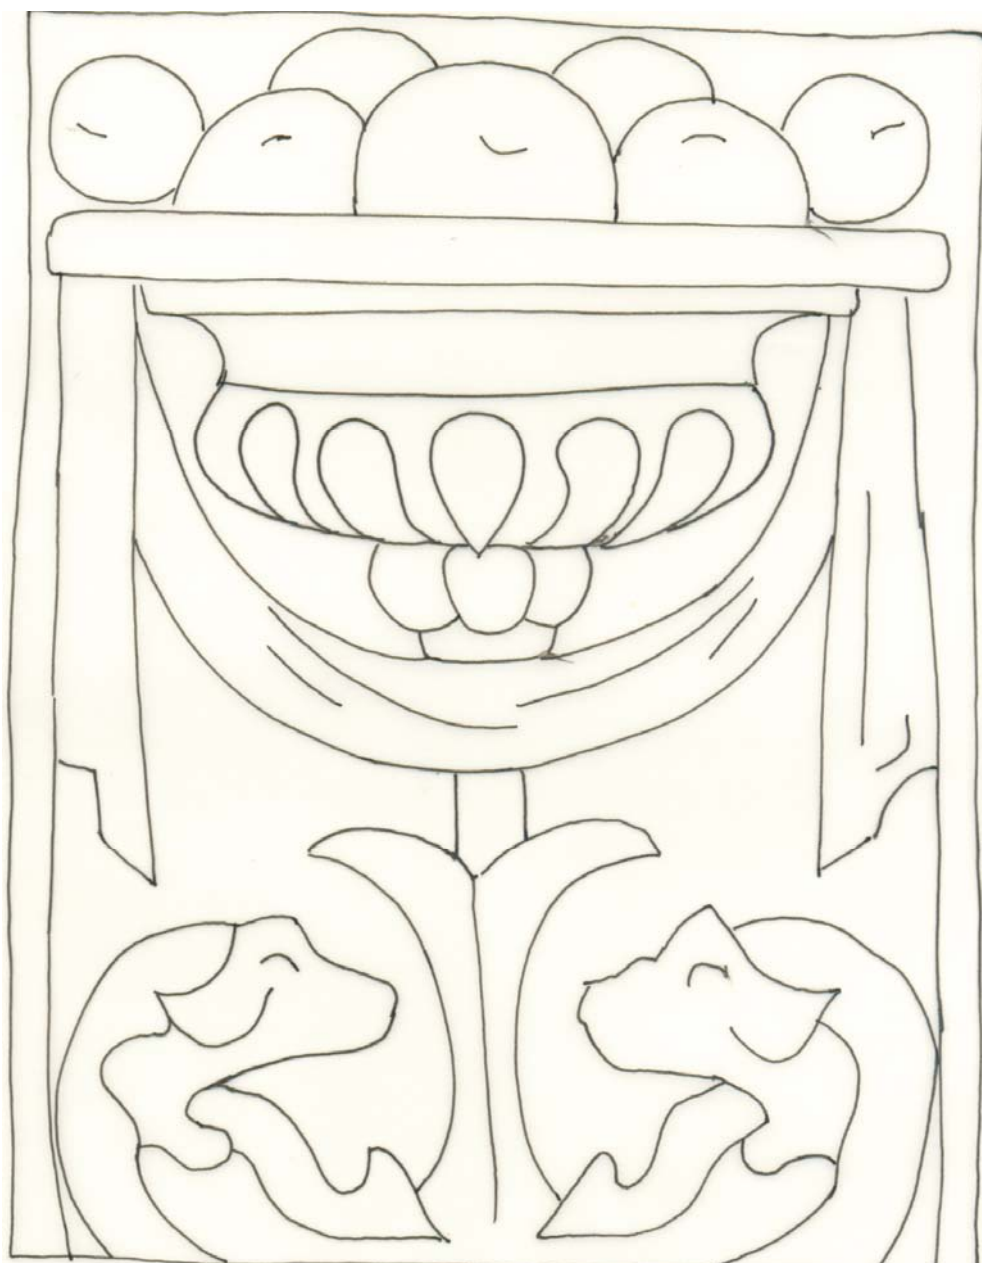
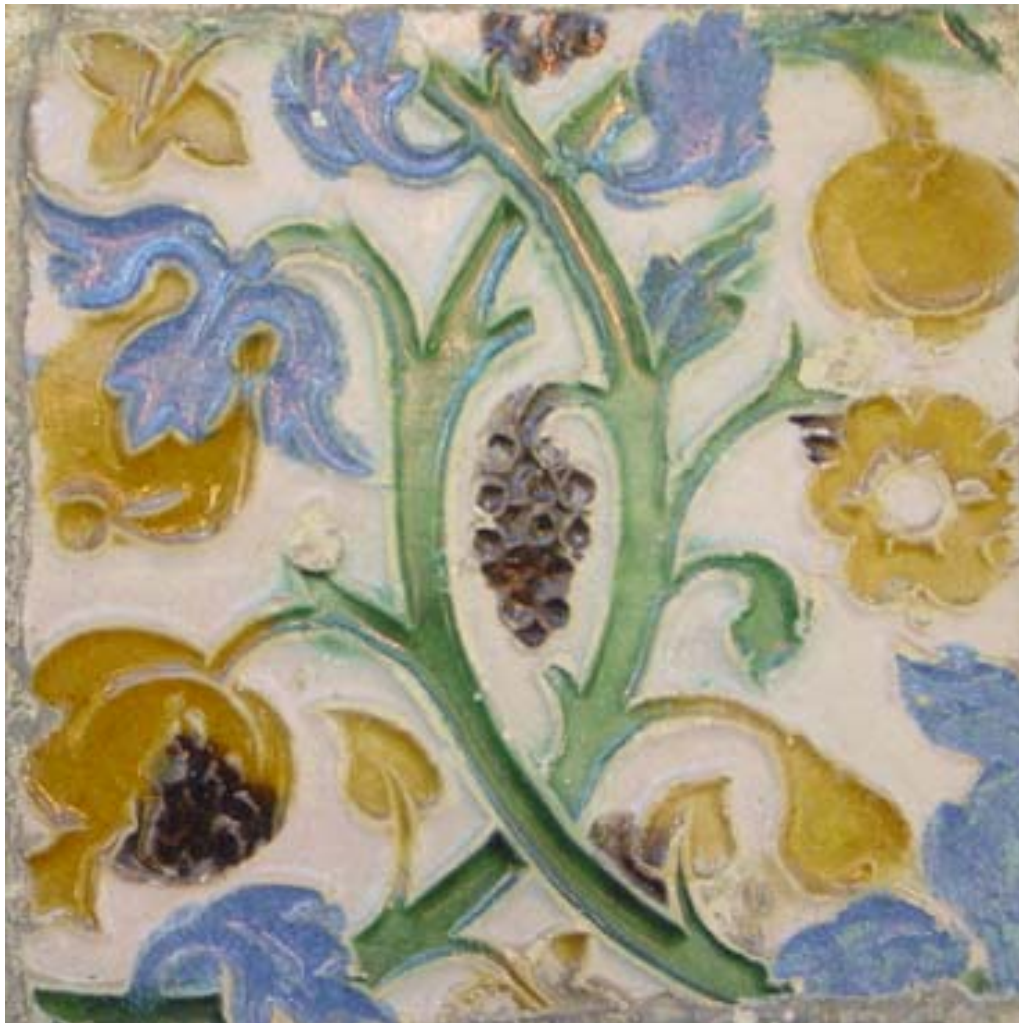
**T23**

<b>TIPO</b>	Azulejo de arista, para remate o cenefa. Siglo XVI
<b>COLOR</b>	Blanco, melado, azul, verde y negro.
<b>MOTIVO</b>	Jarrón abalaustrado y Vegetal
<b>TAMAÑO</b>	13 x 16 cm.
<b>POSICIÓN</b>	Chaflanes de los alzados exteriores.
<b>PROCEDENCIA</b>	Desconocida.

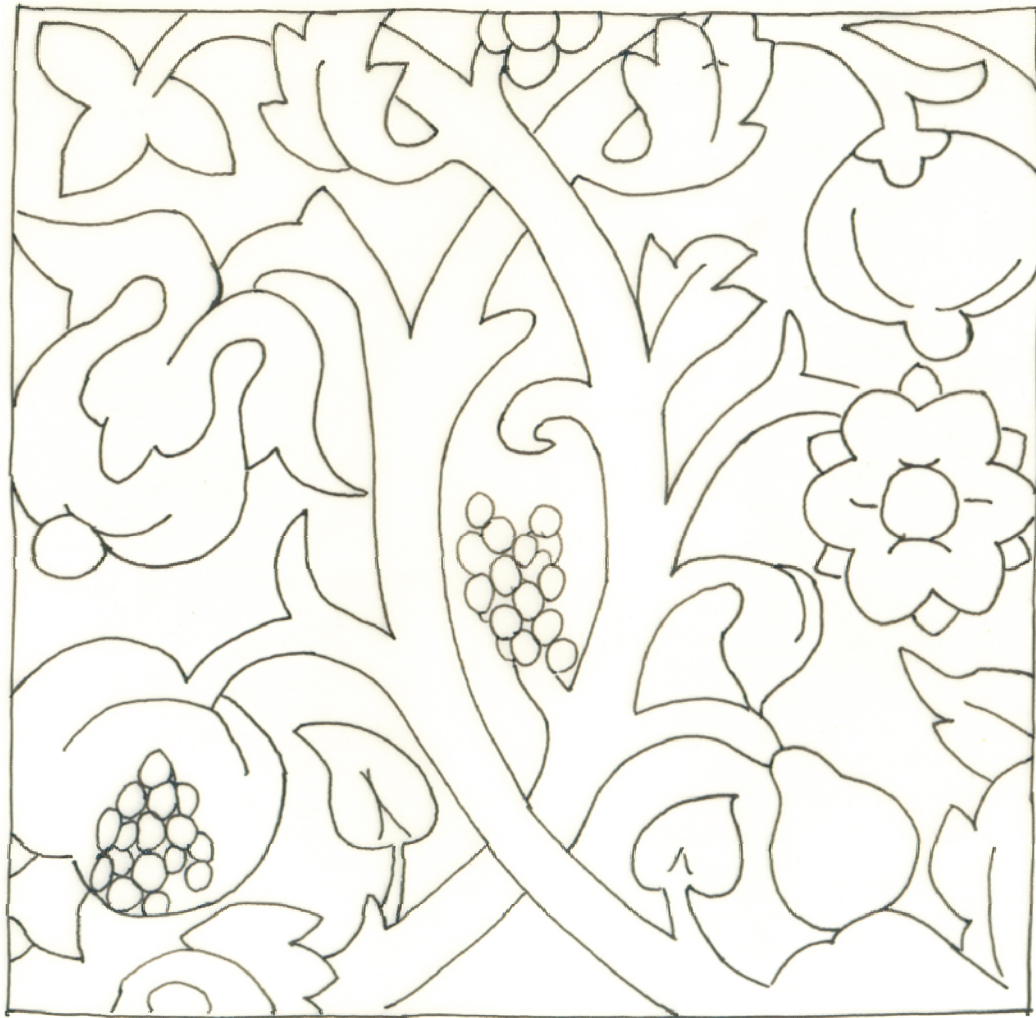
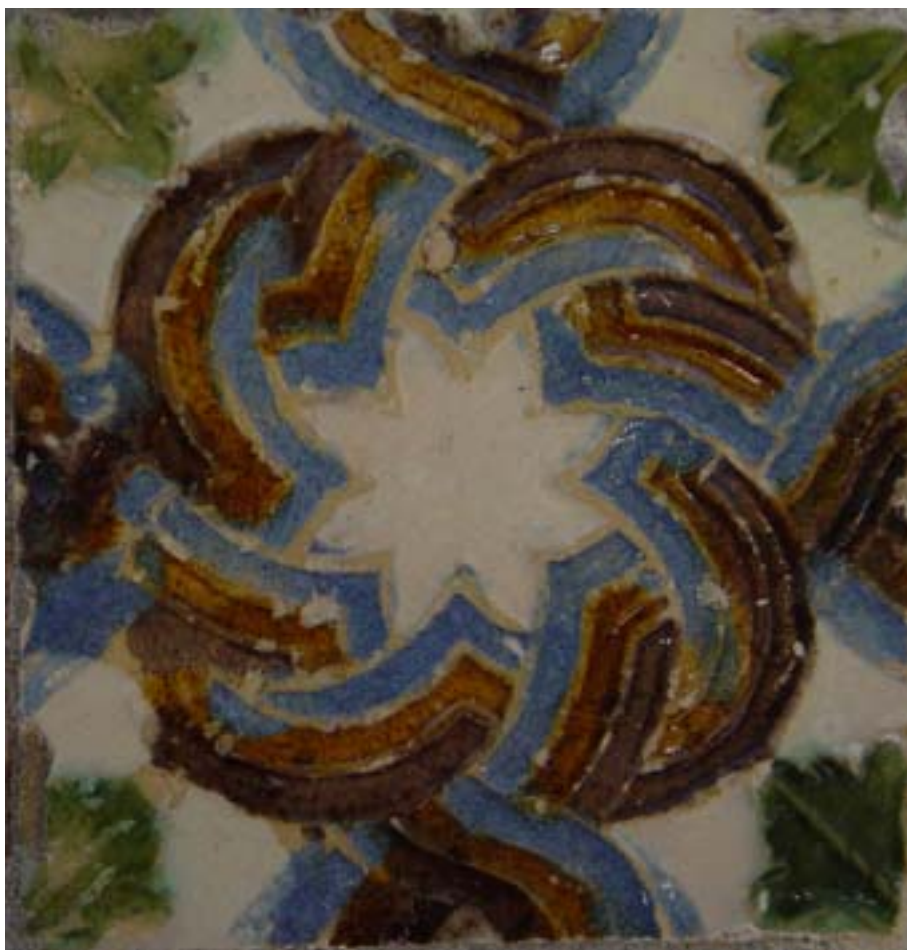
## T24

<b>TIPO</b>	Azulejo de arista, para panel. Siglo XVI
<b>COLOR</b>	Sobre fondo blanco, melado, azul, verde y negro.
<b>MOTIVO</b>	Floral, vegetal con racimo de uvas, granada y flor de cardo con motivo de hojas enlazadas.
<b>TAMAÑO</b>	13,5 x 13,5 cm.
<b>POSICIÓN</b>	Zona central superior derecha del alzado norte exterior.
<b>PROCEDENCIA</b>	Desconocida.

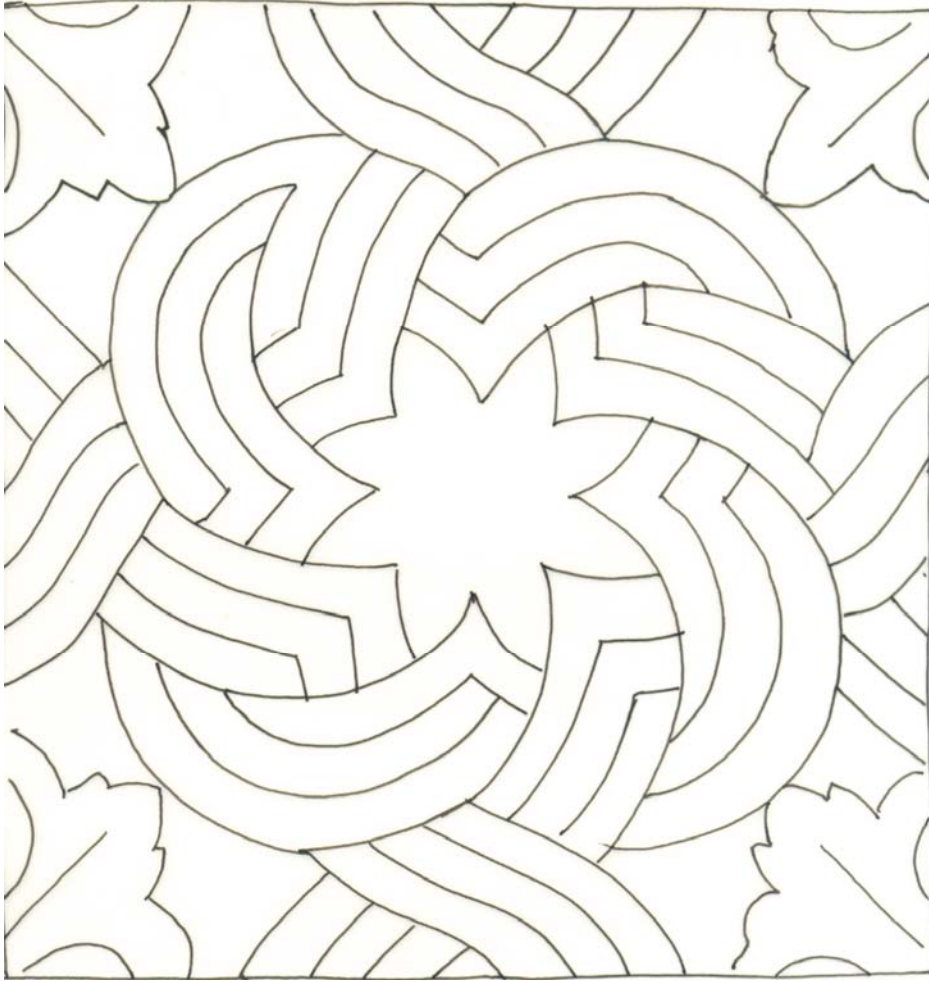
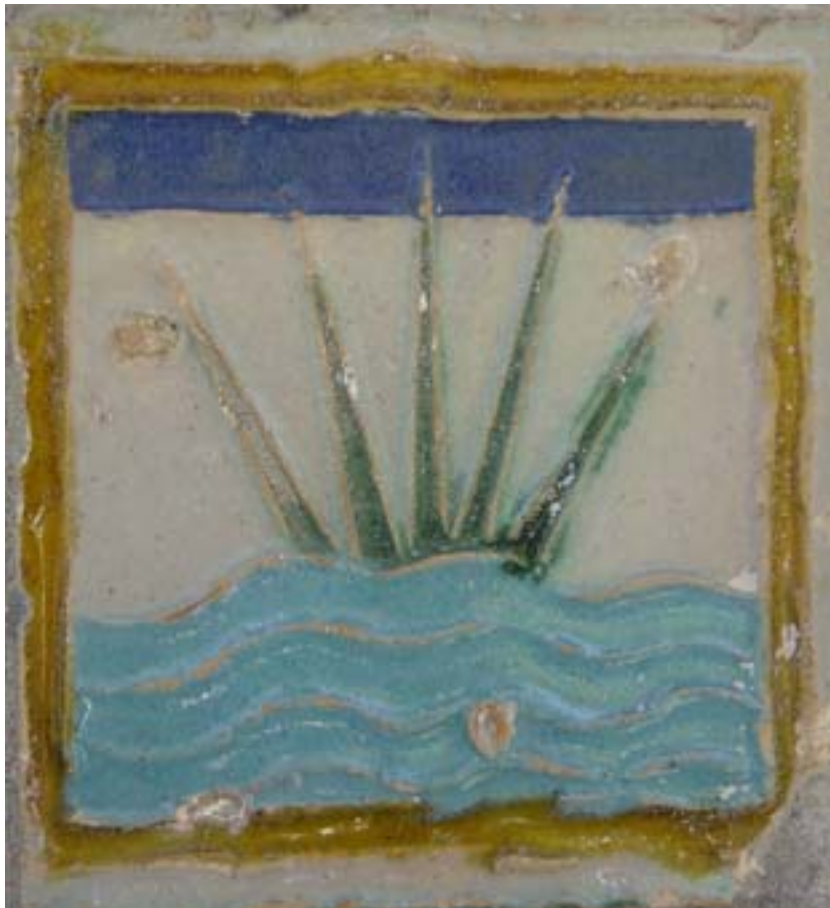
## T25

<b>TIPO</b>	Azulejo de arista, para panel. Siglo XVI
<b>COLOR</b>	Sobre esmalte blanco, melado, azul, verde y negro.
<b>MOTIVO</b>	Vegetal y geométrico. Panel de cuatro con tema de nudos de soga que originan estrellas.
<b>TAMAÑO</b>	12 x 12,5 cm.
<b>POSICIÓN</b>	Chaflán.
<b>PROCEDENCIA</b>	Desconocida.

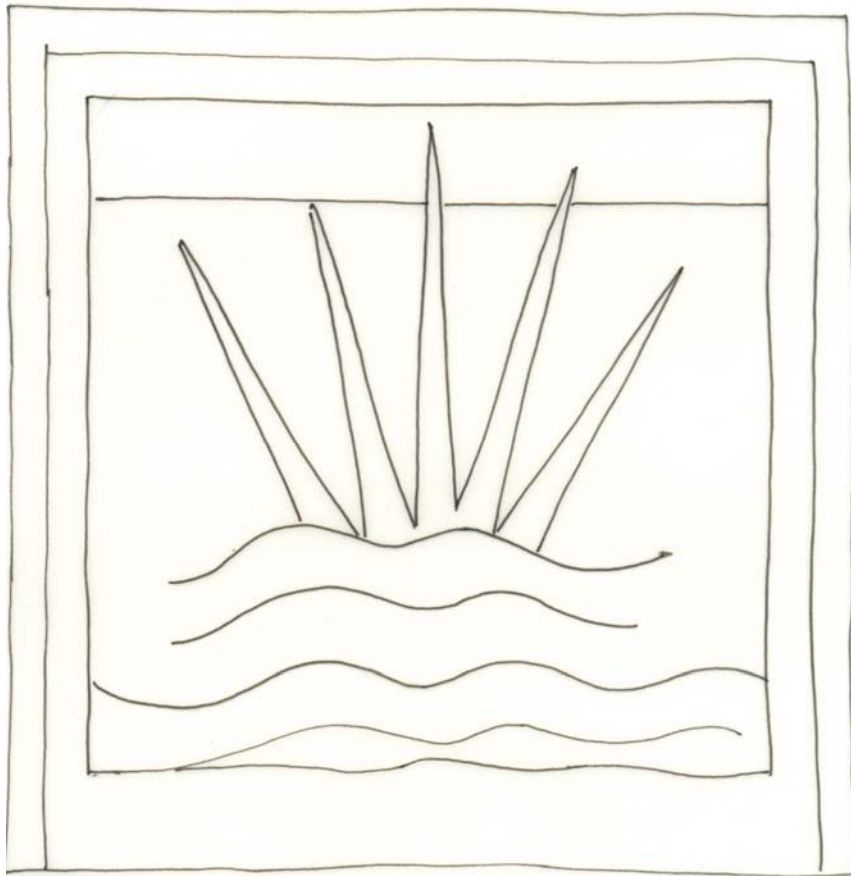
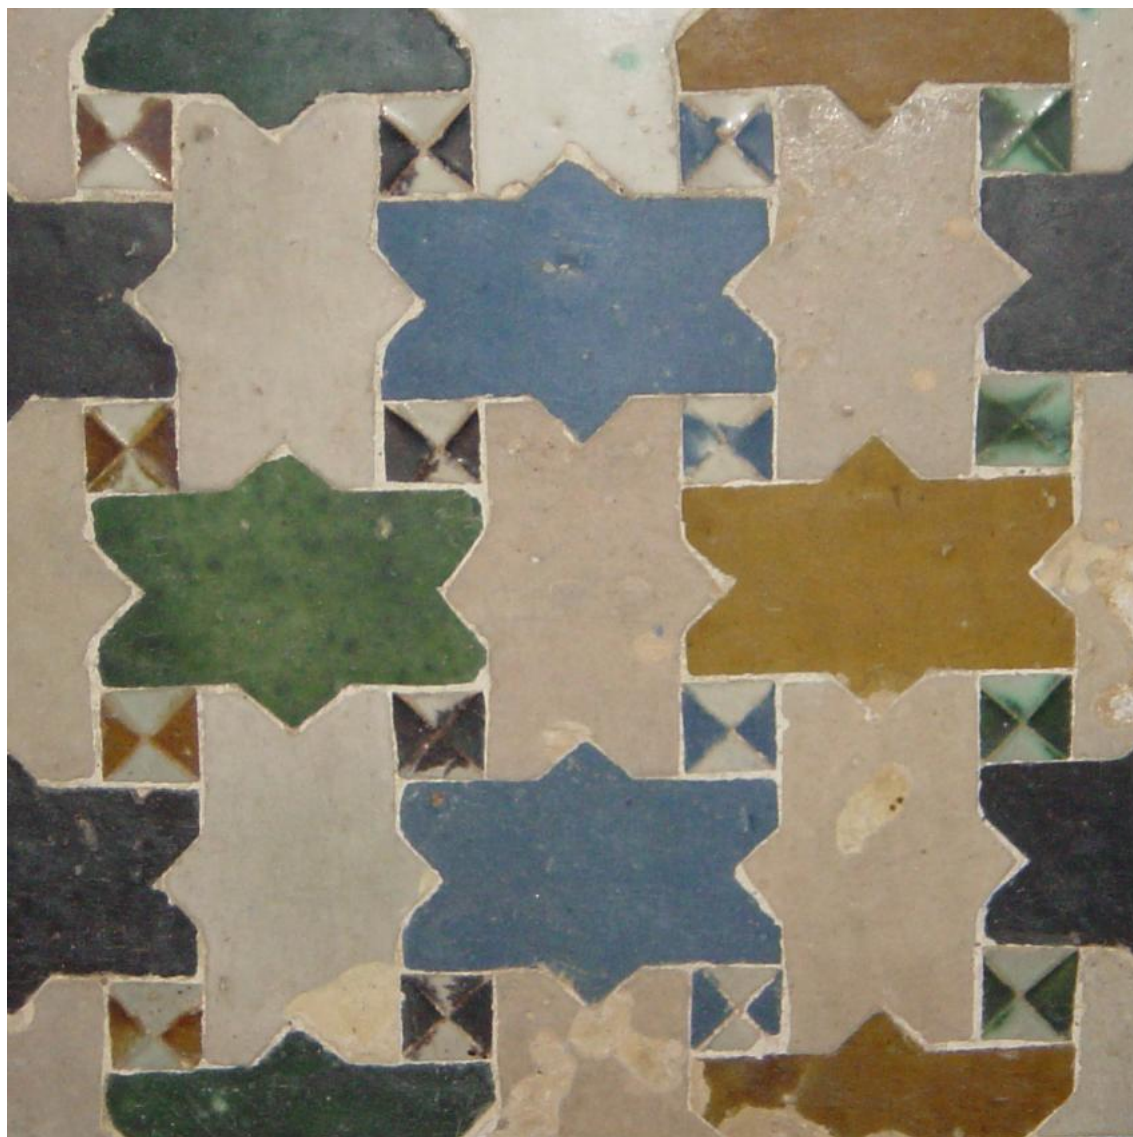
## T26

<b>TIPO</b>	Azulejo de arista Siglo XVI
<b>COLOR</b>	Fondo estannífero blanco, negro, azul oscuro y claro, verde y melado
<b>MOTIVO</b>	Emblema nobiliar de campo cuadrado donde aparece un sol naciente en horizonte marino.
<b>TAMAÑO</b>	11 x 12 cm.
<b>POSICIÓN</b>	Chaflán.
<b>PROCEDENCIA</b>	Sevilla
<b>OBSERVACIONES</b>	Colección González Abreu. Museo Provincial de Bellas artes.

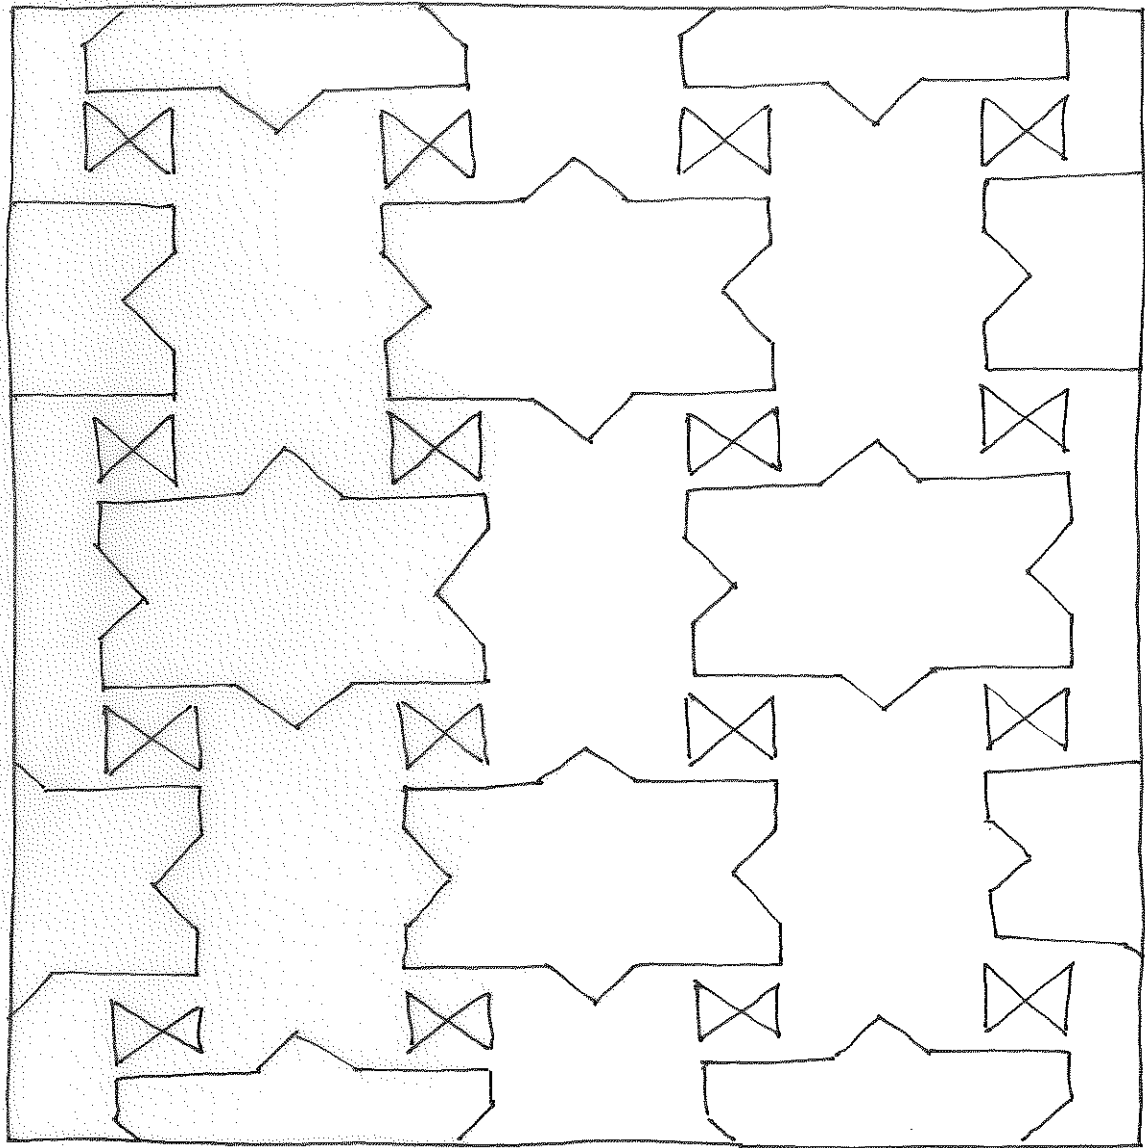
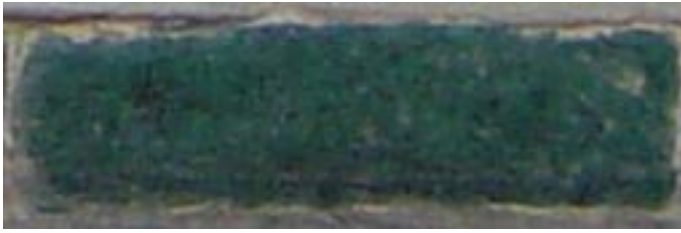
## T27

<b>TIPO</b>	Mosaico
<b>COLOR</b>	Verde, Melado, Azul y blanco.
<b>MOTIVO</b>	Estrellas de seis puntas que alternan en horizontal (color) y vertical (blancas) con pequeños cuadraditos de arista.
<b>TAMAÑO</b>	Estrella: 9,5 x 7 x 5 cm. // Cuadradillos: 2,5 x 2 cm.
<b>POSICIÓN</b>	Base de los alzados interiores.
<b>PROCEDENCIA</b>	Desconocida

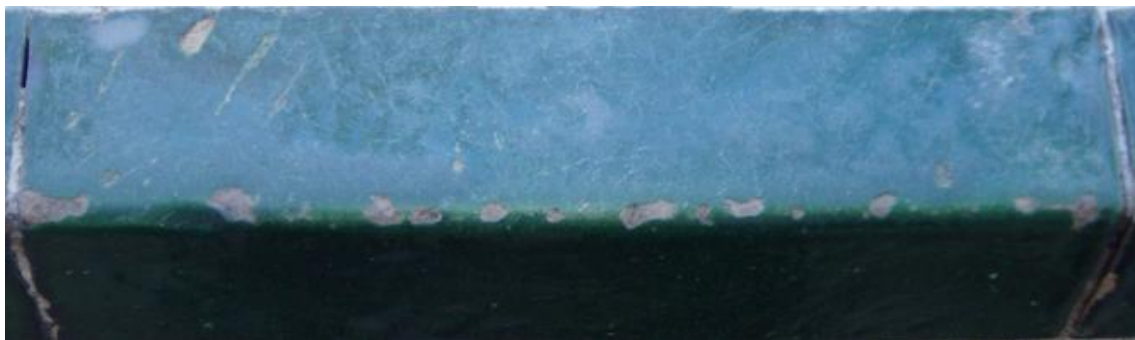
## T28

<b>TIPO</b>	Azulejo plano o verdugillo.
<b>COLOR</b>	Verde
<b>TAMAÑO</b>	9 cm de ancho, la altura depende de su posición, pues sirve en ocasiones para igualar desniveles del terreno.
<b>POSICIÓN</b>	Basamento Alzados interiores y exteriores, bancos y muretes, alrededor de cenefas.
<b>PROCEDENCIA</b>	Desconocida

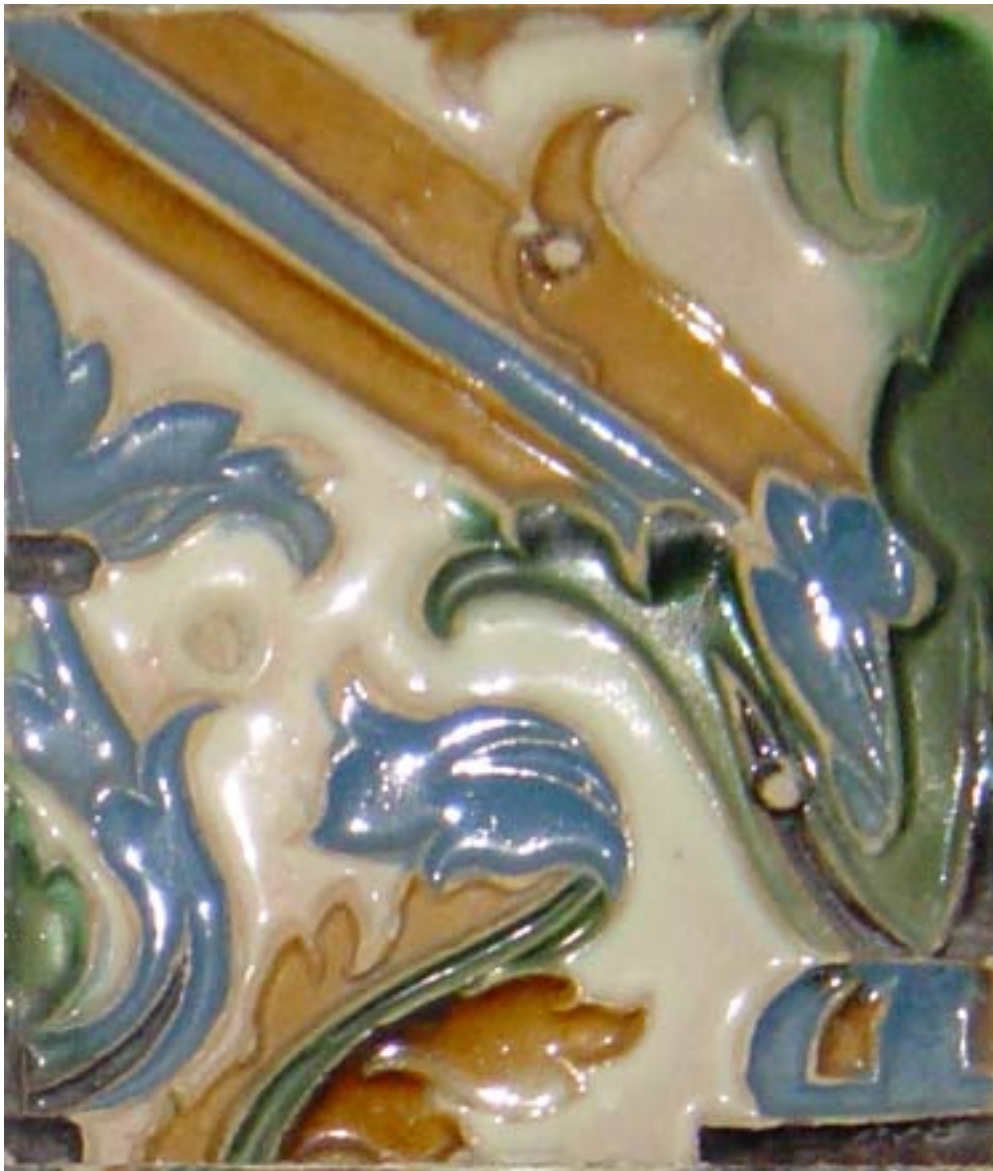
## T 29

<b>TIPO</b>	Azulejo en forma de escuadra para remates o cantonera, tipo verdugillo.
<b>COLOR</b>	Verde
<b>TAMAÑO</b>	23,5 x 3,5 x 3,5 cm.
<b>POSICIÓN</b>	Bancos y muretes y alzados interiores y exteriores alrededor de las ventanas.
<b>PROCEDENCIA</b>	Desconocida

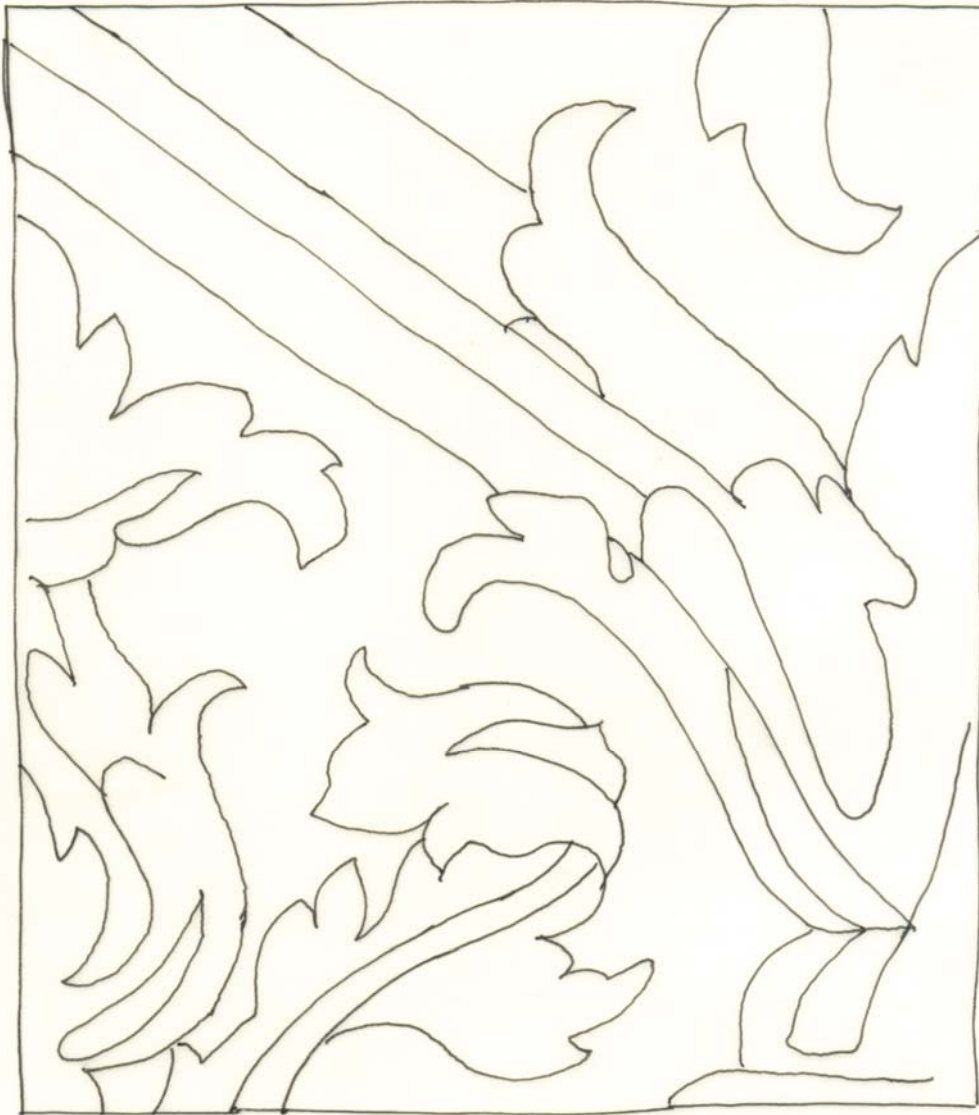
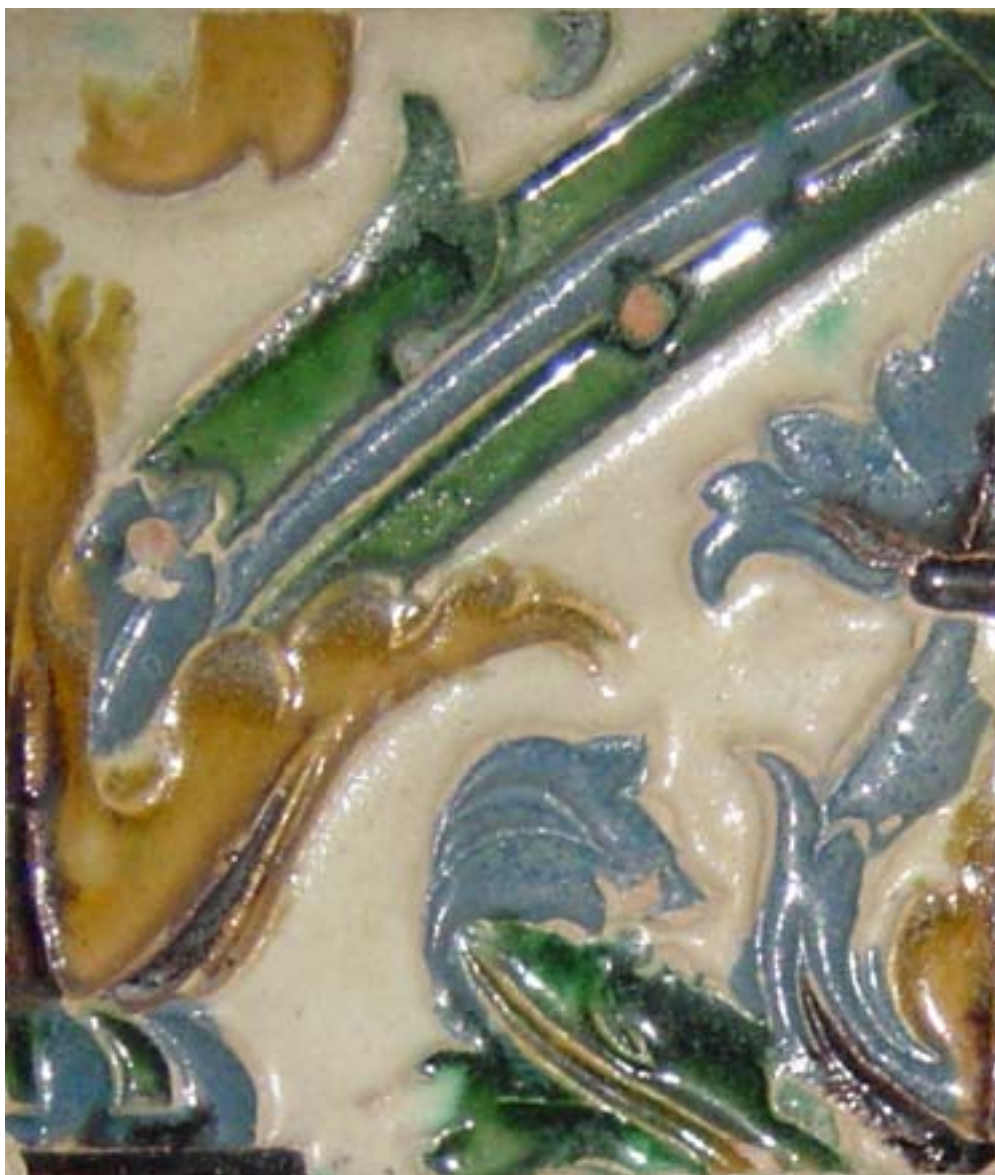
## T30

<b>TIPO</b>	Azulejo de arista para panel. Siglo XVI
<b>COLOR</b>	Blanco, melado, azul, y verde.
<b>MOTIVO</b>	Vegetal.
<b>TAMAÑO</b>	13 x 15 cm.
<b>POSICIÓN</b>	Alzados interiores.
<b>PROCEDENCIA</b>	Desconocida

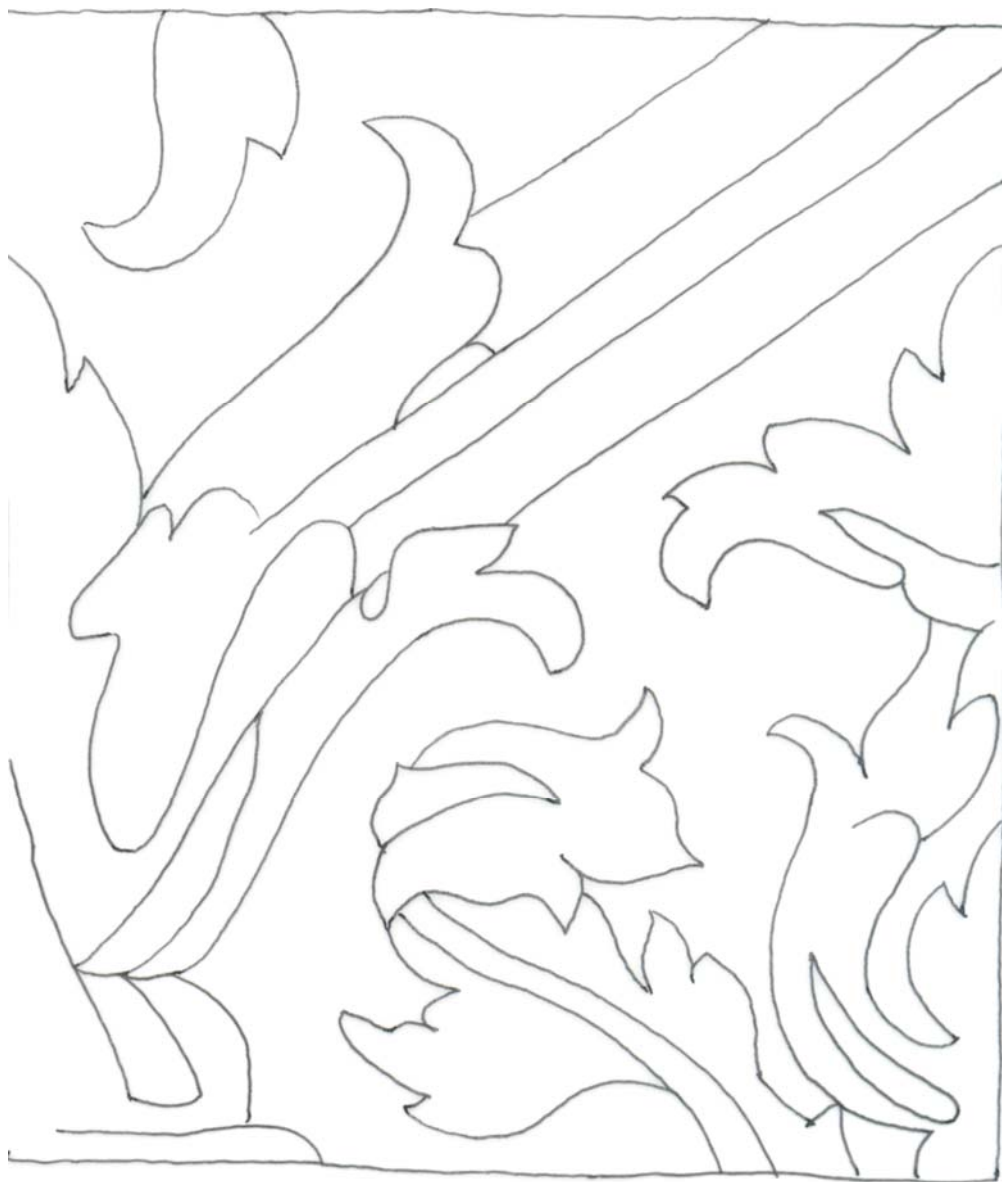
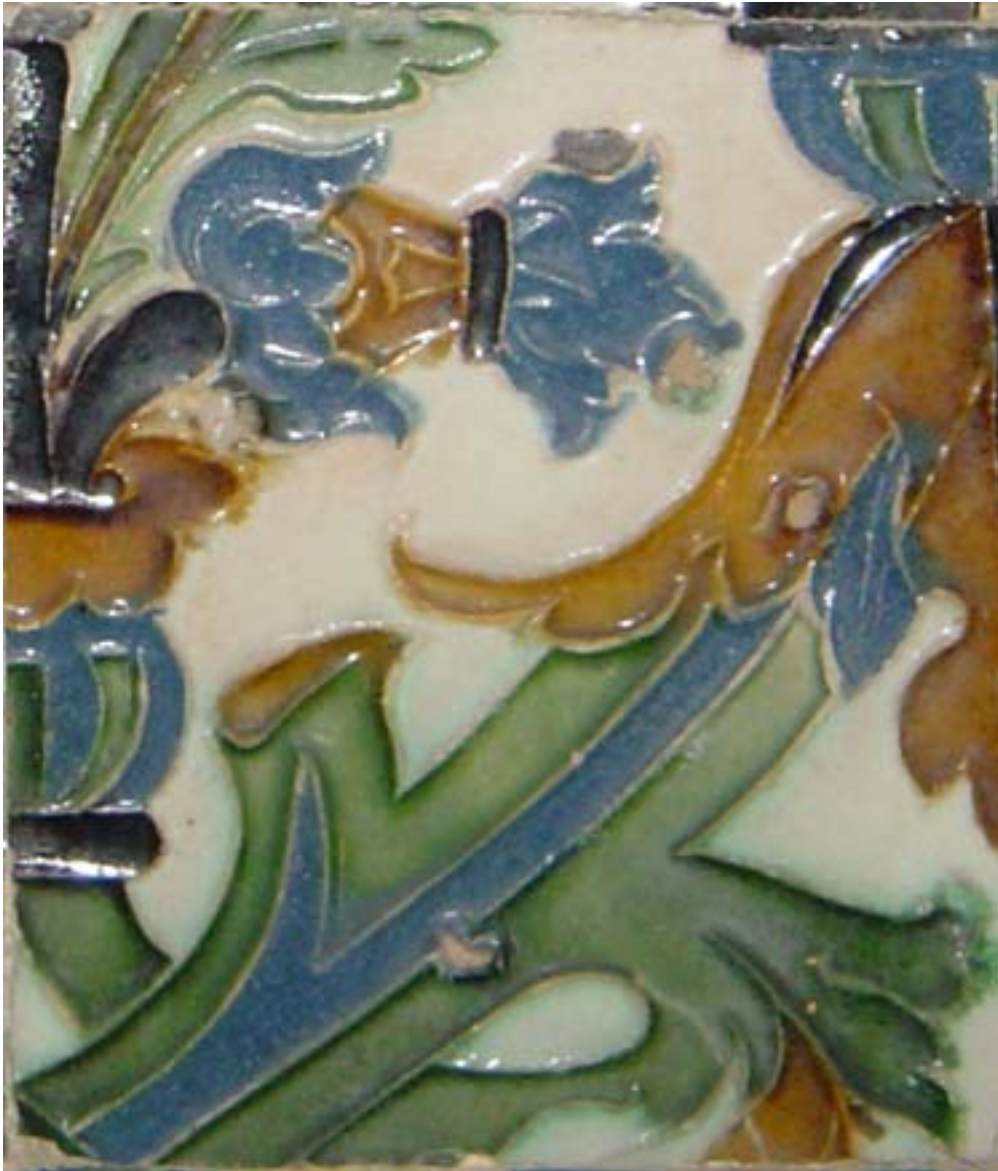
## T31

<b>TIPO</b>	Azulejo de arista para panel. Siglo XVI
<b>COLOR</b>	Blanco, melado, azul, y verde.
<b>MOTIVO</b>	Vegetal. El tramado o dibujo entre ellos imita a telas italianas de la época.
<b>TAMAÑO</b>	13,2 x 15,5 cm.
<b>POSICIÓN</b>	Alzados interiores.
<b>PROCEDENCIA</b>	Desconocida

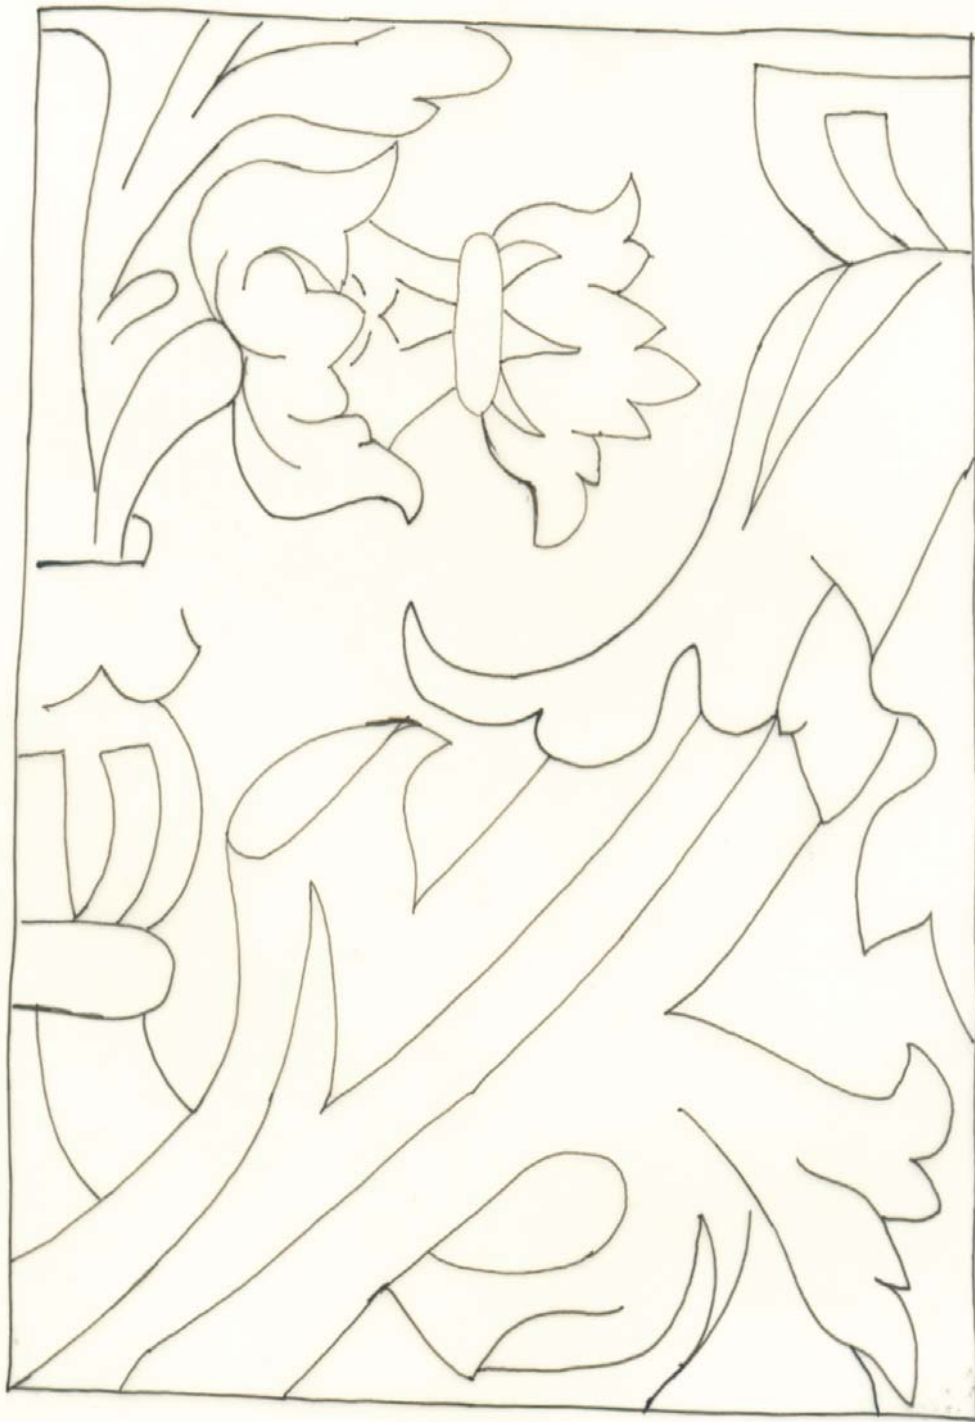
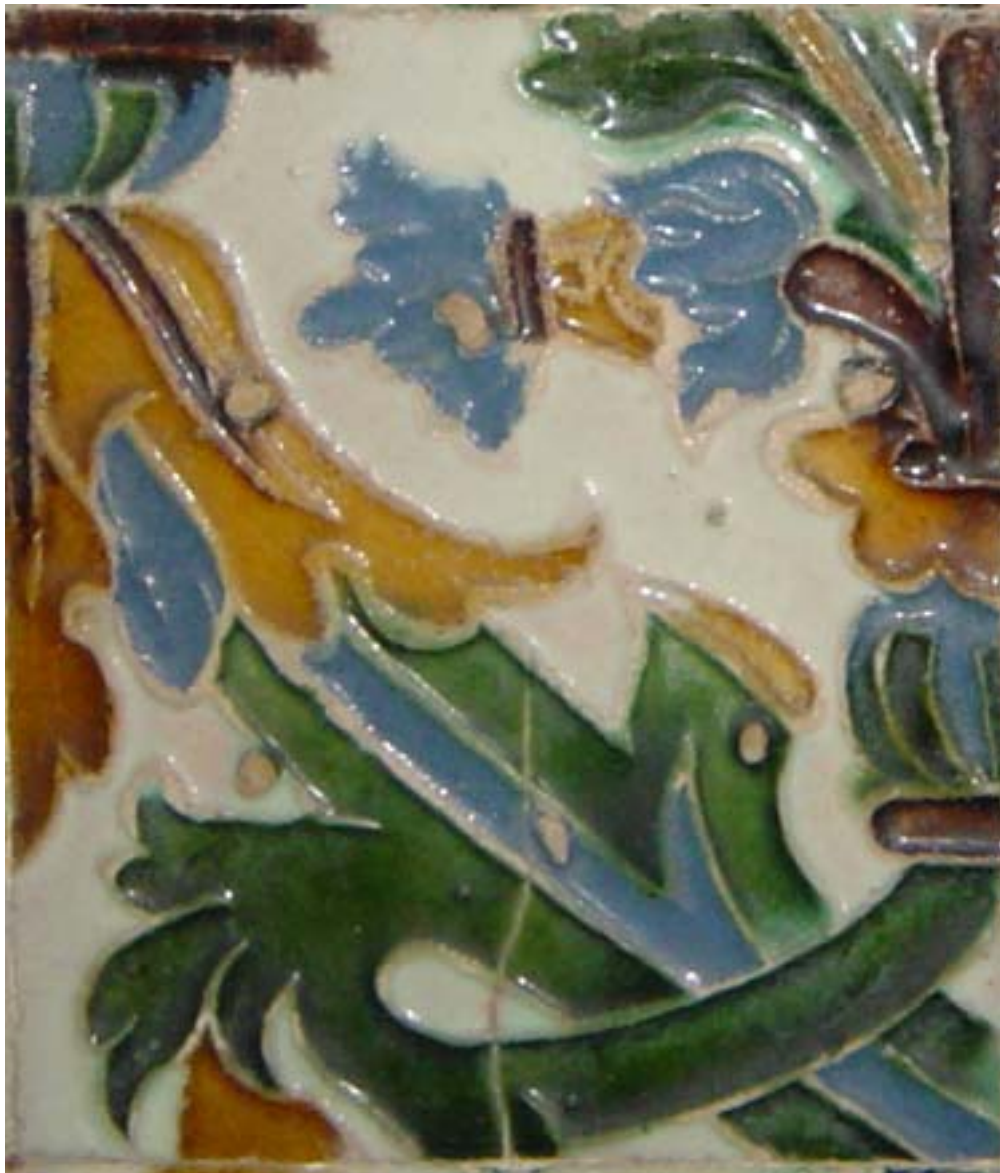
## T32

<b>TIPO</b>	Azulejo de arista para panel. Siglo XVI
<b>COLOR</b>	Blanco, melado, azul, y verde.
<b>MOTIVO</b>	Vegetal. El tramado o dibujo entre ellos imita a telas italianas de la época.
<b>TAMAÑO</b>	13,2 x 15,5 cm.
<b>POSICIÓN</b>	Alzados interiores.
<b>PROCEDENCIA</b>	Desconocida
